21 KASIM 2015 TARİHİNDEKİ 34014 NUMARALI TREN İLE
15 DY 361 PLAKALI ARACIN HEMZEMİN GEÇİT KAZASINA İLİŞKİN
KAZA İNCELEME RAPORU

Afyonkarahisar İli, Sandıklı İlçesi Çiğiltepe – Sandıklı Arası
Km: 62+357’de Bulunan Serbest Hemzemin Geçit

08/12/2016

Kurul Karar No: 29/DMY-8/2016

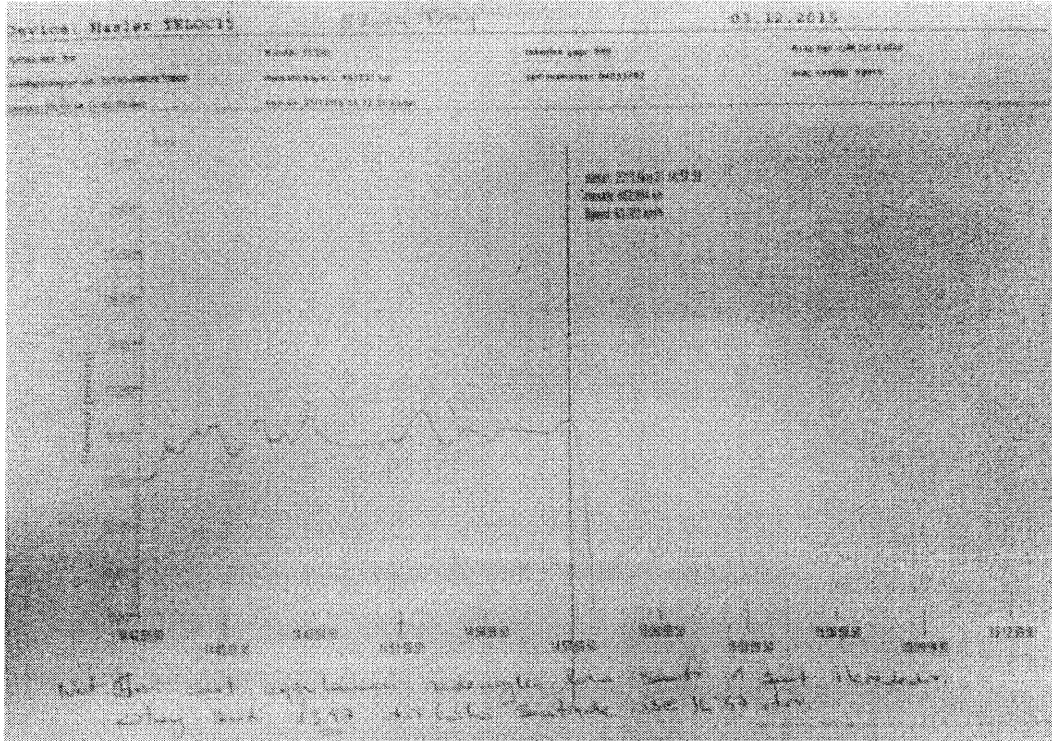
03/12/2015 tarihli TCDD 3. Bölge Müdürlüğü tarafından yapılan Sürat Kayıt grafiğine göre; "lokomotif hızının çarpma esnasında 63 km/s olduğu, çarpma anı olan saat 13:57:59'da seri fren yaptığı, seri fren yaptığı noktadan yaklaşık 252 metre sonra saat 19:35.37'de durduğu" rapor edilmiştir.

Resim 3 (33019 Numaralı Lokomotif Hız Kayıt Grafiği Görüntüsü)

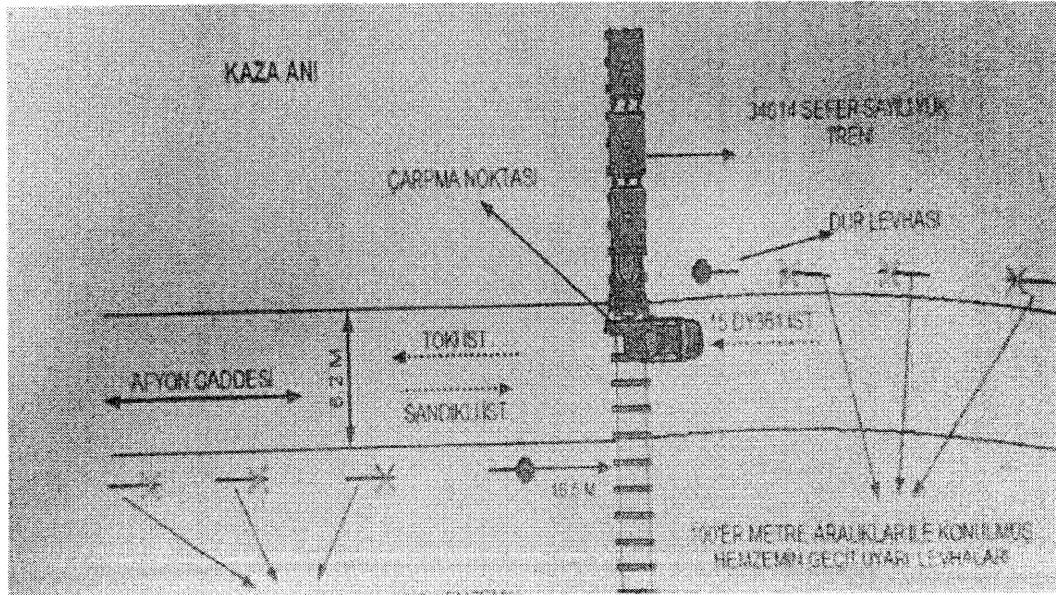
Afyonkarahisar – Burdur istikametinde seyreden 34014 sefer numaralı yük treni 21/11/2015 tarihinde DE 33019 numaralı lokomotif, 15 vagon, 60 dingil, 1119 tonla Afyon Ali Çetinkaya Gardan saat 12:20’de hareket etmiştir. Saat 13:42’de Çiğiltepe istasyonundan hareket eden tren saat 14:00 civarında km: 62+357’de demiryolunun Afyon Caddesi ile kesiştiği yerde bulunan geçit çaprazı ve dur işareti olan serbest hemzemin geçitte Sandıklı şehir merkezi istikametinden TOKİ istikametine seyreden 15 DY 361 plakalı araç ile çarpışmıştır. Olay yeri Jandarma tutanaklarına göre çarpışma sonrası karayolu aracı demiryolunun sol tarafına çarpışma noktasından 30 metre ileriye savrulmuş, tren ise çarpışma noktasından 252 metre sonra durmuştur.

Resim 4 (Polis Tarafından Hazırlanan Olay Yeri Krokisi Kaza Anı Görüntüsü)

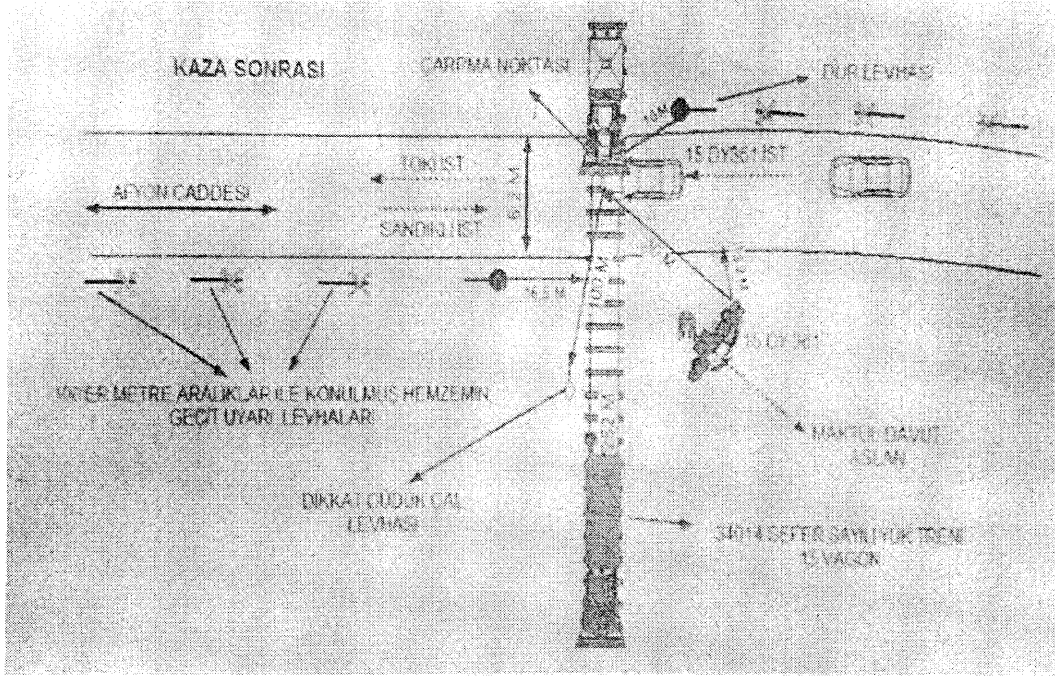
Resim 5 (Polis Tarafından Hazırlanan Olay Yeri Krokisi Kaza Anı Görüntüsü)

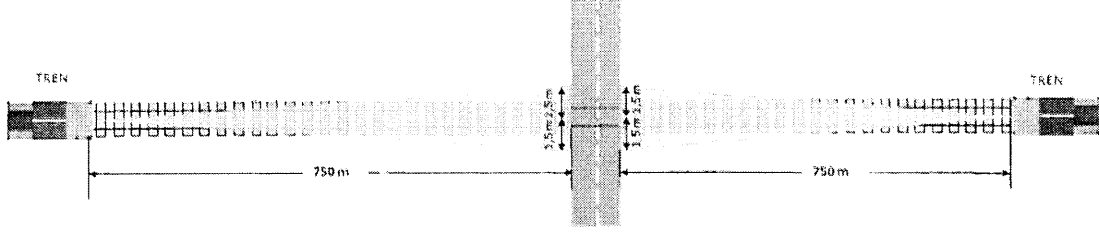
3.3.2. Demiryolu aracının her iki yönden görüş uzaklığının yaklaşık 800 metre olduğu tespit edilmiştir.

Şekil 1 (Hemzemin Geçit Yönetmeliği Tren Görüş Mesafesi Görüntüsü)

Kaza tarihi itibarıyla hemzemin geçidin demiryolu aracının görüş mesafesi açısından yürürlükte olan yönetmelik hükümlerine uygun olduğu değerlendirilmiştir.

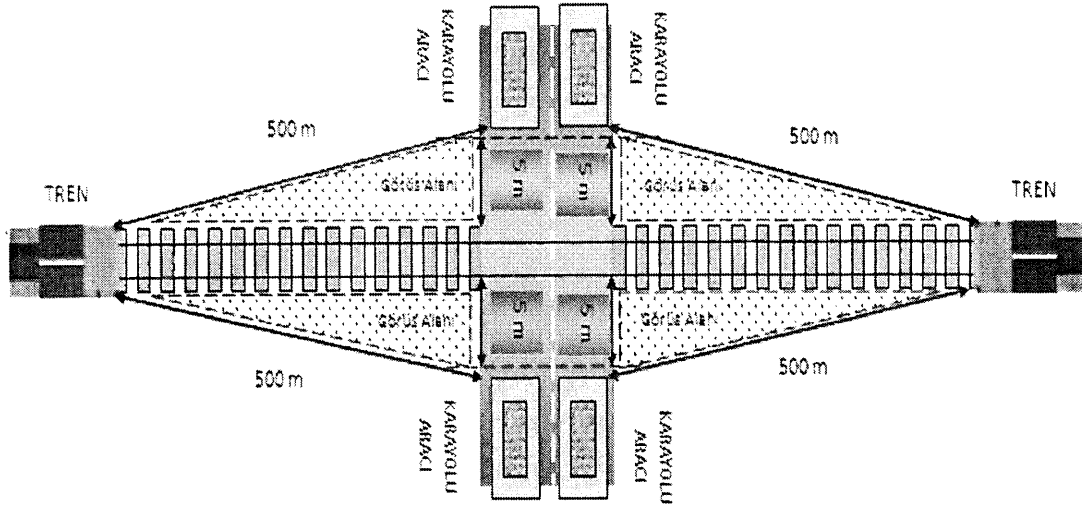
3.3.3. Karayolu aracının demiryoluna beş metre mesafede, demiryolunun her iki yönünün görüş uzaklığının yaklaşık 500 metre olduğu tespit edilmiştir.

Şekil 2 (Hemzemin Geçit Yönetmeliği Karayolu Aracı Görüş Mesafesi Görüntüsü)

Kaza tarihi itibarıyla hemzemin geçidin karayolu araçlarının görüş mesafesi açısından yürürlükte olan yönetmelik hükümlerine uygun olduğu değerlendirilmiştir.

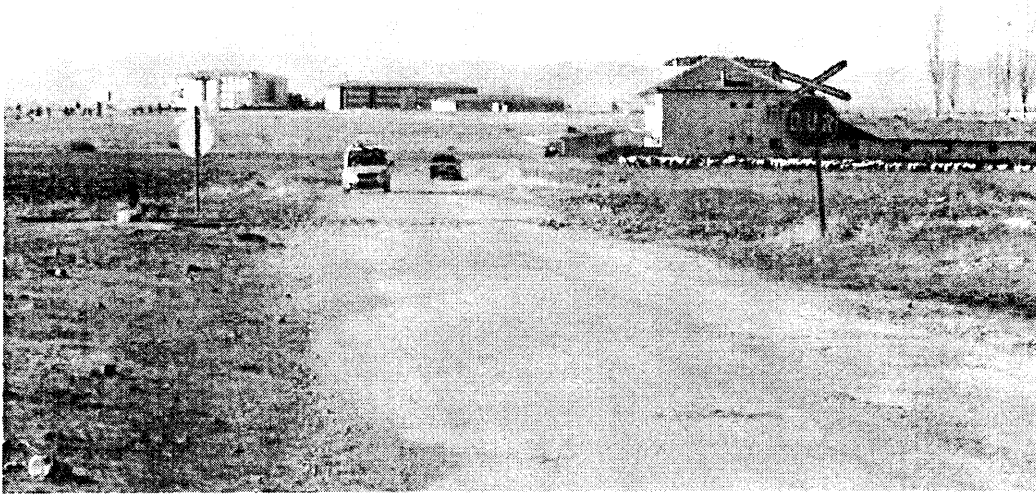
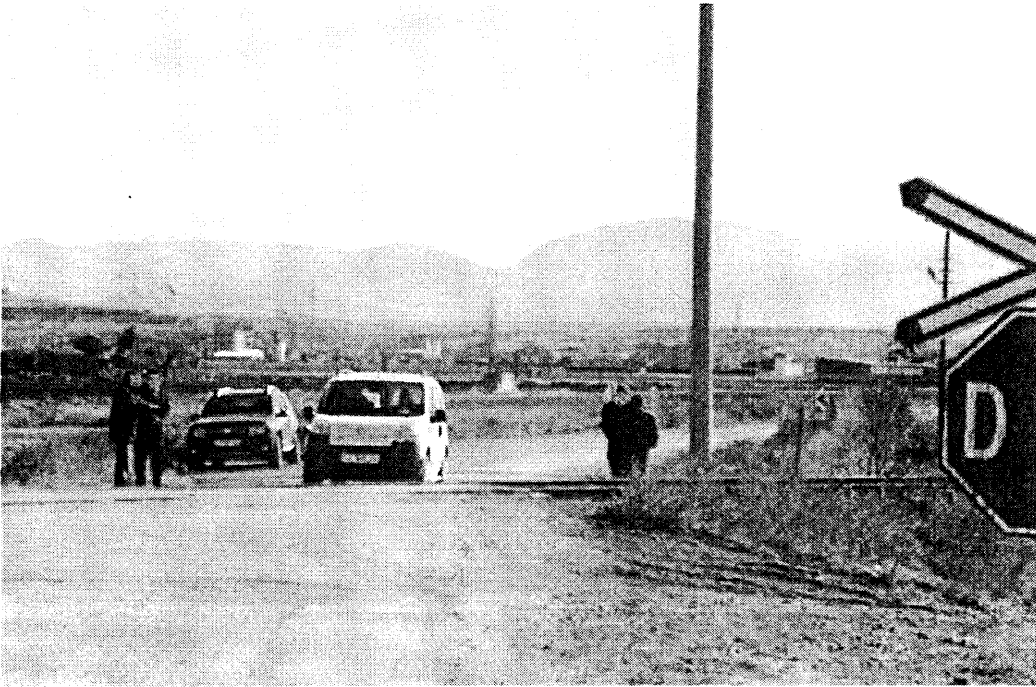
3.3.4. Hemzemin geçidin her iki tarafından demiryoluna en yakın raydan itibaren 5 metre mesafede DUR levhası mevcut olup, karayoluna DUR çizgisinin olmadığı tespit edilmiştir.

3.3.5. Geçit kaplamasının asfalt olduğu tespit edilmiştir.

3.3.7. Hemzemin geçitte ray üst seviyesi ile demiryolu hattının sağ ve solundaki taşıt yollarının 50’şer metrelik kısımlarının aynı seviyede olmadığı tespit edilmiştir.

Resim 6 (Hemzemin Geçit Kaplamasının Genel Görünüşü ve Dur Levhası Görüntüsü)

Kaza tarihi itibarıyla hemzemin geçidin uyarı ve ikaz işaretleri açısından yürürlükte olan yönetmelik hükümlerine uygun olmadığı değerlendirilmiştir.

Kaza tarihi itibarıyla hemzemin geçidin geçit kaplaması açısından yürürlükte olan yönetmelik hükümlerine uygun olmadığı değerlendirilmiştir.

Kaza tarihi itibariyle hemzemin geçidin demiryolunun sağ ve solundaki taşıt yolu seviyeleri açısından yürürlükte olan yönetmelik hükümlerine uygun olmadığı değerlendirilmiştir.

belirtilen esaslara göre ilgili kurum ve kuruluşlarca iyileştirme çalışmalarının yapılması gerektiği sonucuna ulaşılmıştır.

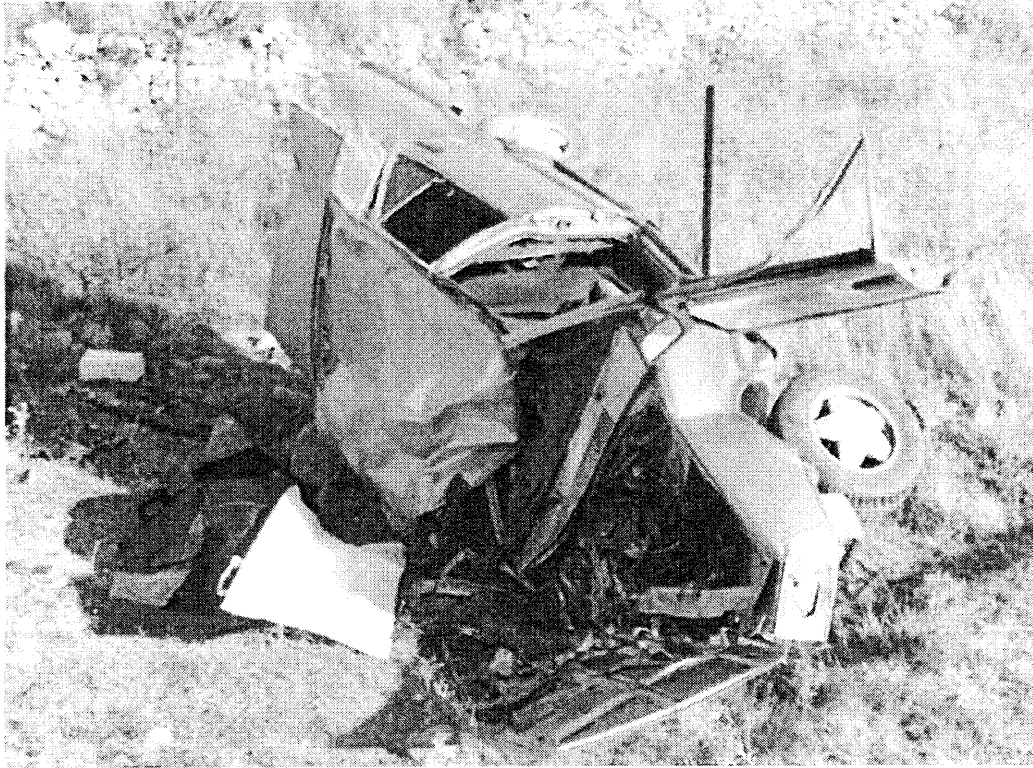
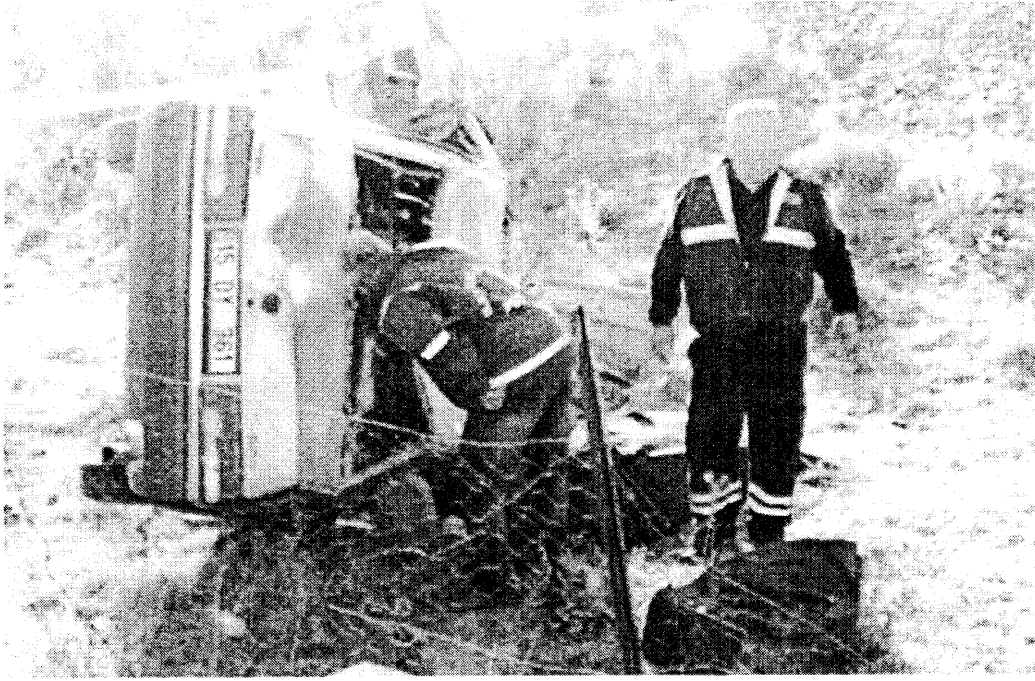
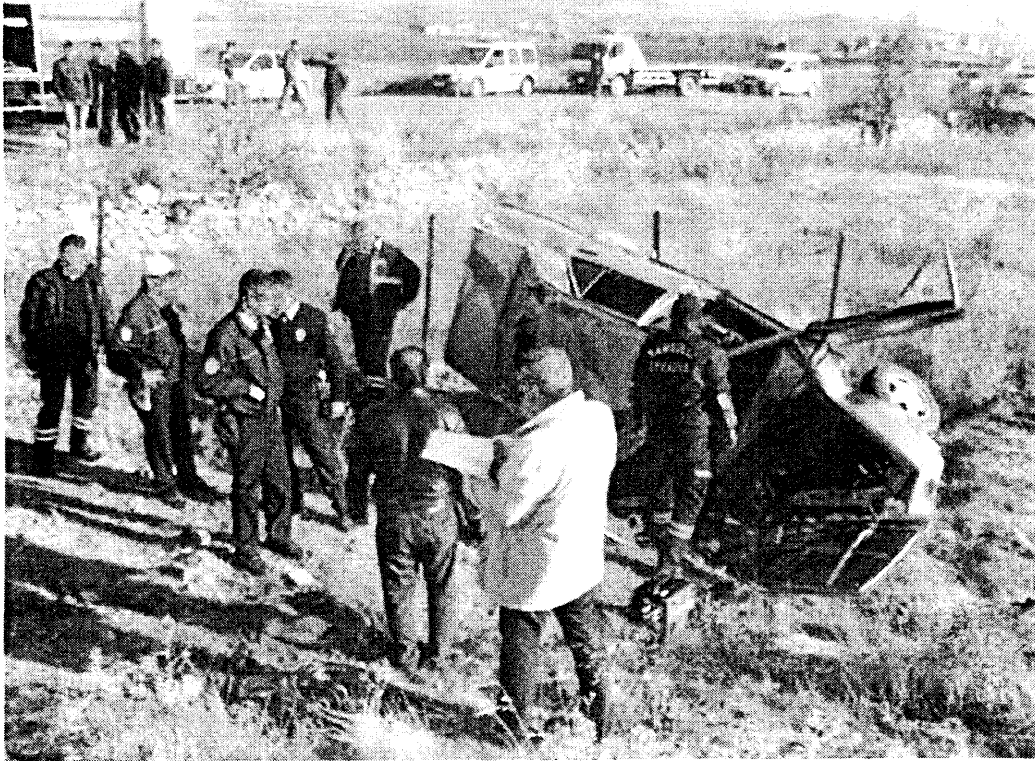
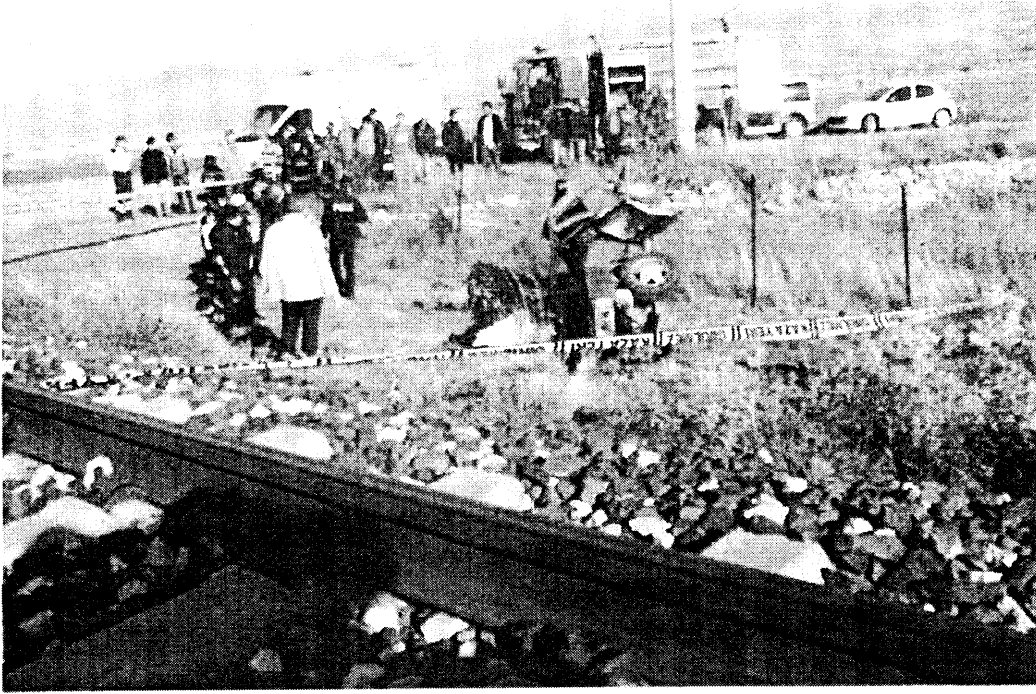
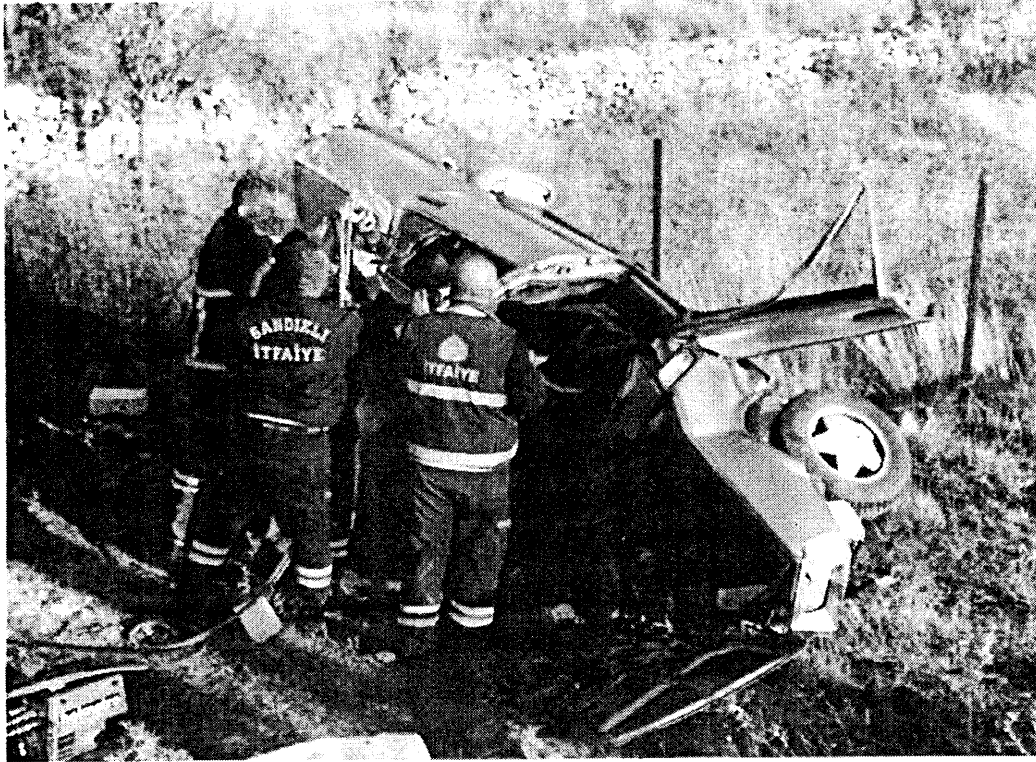
Hasar/Zarar/Tehir : Demiryolu hattında ve çevrede kayda değer bir hasar meydana gelmemiştir. Oluşan tehir nedeniyle ise 34014 numaralı tren 75 dakika, 71322 numaralı tren 30 dakika tehir etmiştir. Yaklaşık kasko değeri 4.250,00 TL tutarındaki 1992 model Tofaş Doğan marka otomobil kullanılamaz duruma gelmiştir.

Resim 9 (Kazaya Karışan 15 DY 361 Plakalı Aracın Kaza Sonrasındaki Görüntüsü)
